Deslizamento de encostas urbanas: consequências e implicações sociais, ambientais e políticas, em Viçosa/AL, Brasil

Sliding of urban slopes: social, environmental and political consequences and implications, in Viçosa/AL, Brazil

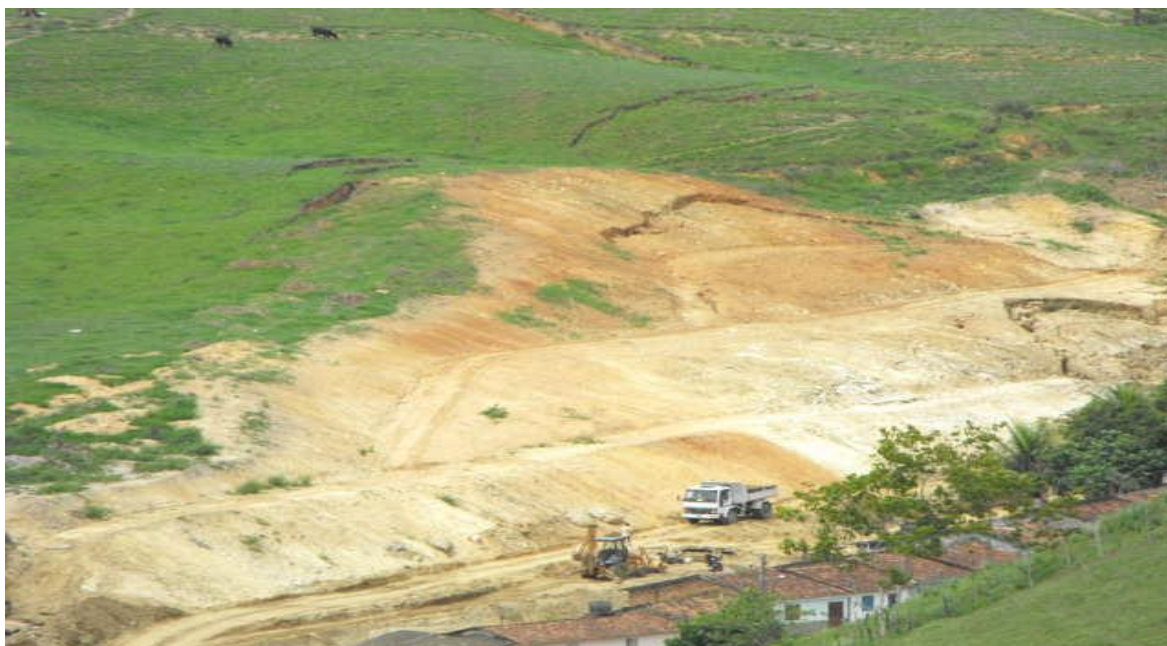
O problema é que a retirada de material do sopé da encosta, de forma retilínea, fez com que houvesse uma depleção à montante e um movimento brusco do terreno em direção ao vale que se localiza a ferrovia, pois sendo o ponto de energia no centro, o movimento vai procurar um nível de menor energia. A figura 03 mostra as escavações realizadas na base da encosta. Página | 1866

Figura 3 – Máquinas realizando escavações durante obras na ferrovia. Fonte: Anjos, 2010.

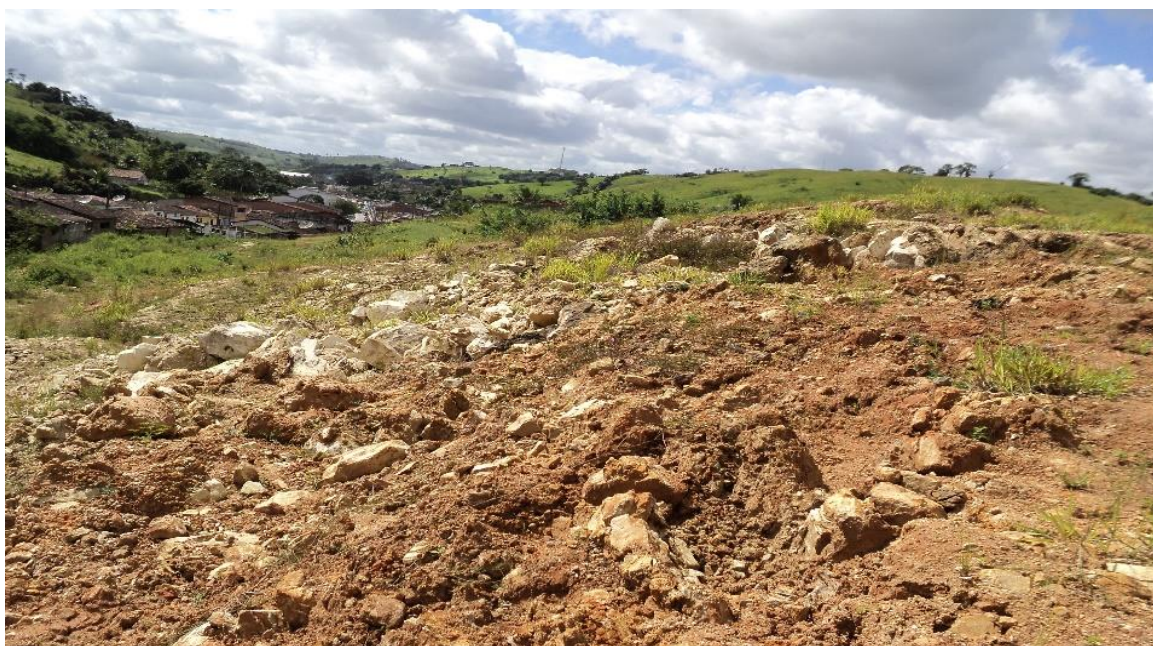
No presente estudo, em campo, foi verificada a presença de material alóctone (vide figura 04) na base e isso revela a tentativa por parte da equipe técnica da empresa em conter a movimentação do terreno.

Figura 4 – Material alóctone colocado na base da encosta pela equipe técnica da empresa. Fonte: Acervo dos autores, 2011.

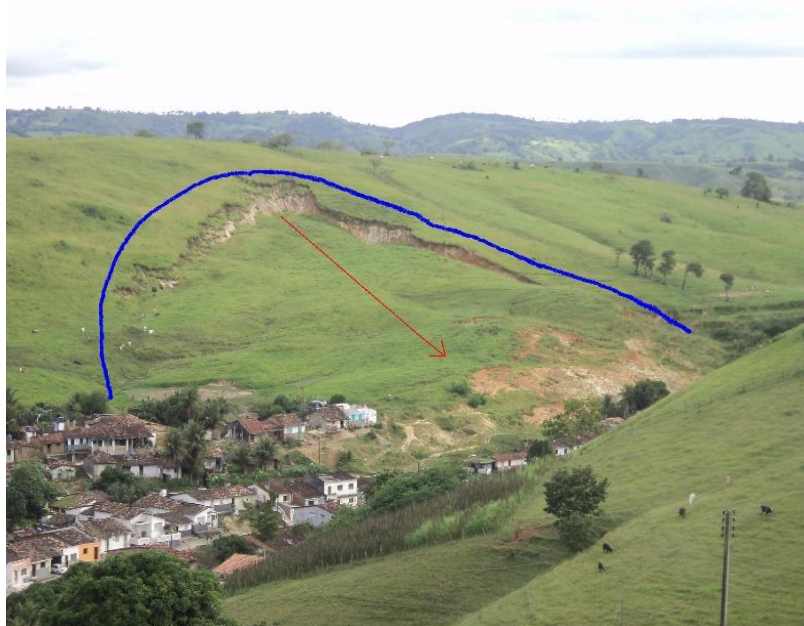
Na figura 06 é possível visualizar o deslizamento e a não presença na vertente das moradias da comunidade Espinhaço da Gata. A linha em azul na imagem demarca a extensão do deslizamento, perpassando pelos flancos direito e esquerdo da concavidade e também pelo cume ou montante do movimento de massa. A linha vermelha indica a direção do movimento (encosta tem aproximadamente mais de 2000 metros e, segundo Anjos (2010) em torno de 30° de inclinação), vindo de montante à jusante, evidenciando um expressivo abatimento à montante e o consequente levantamento de material à jusante.

Figura 6 – Direção do deslizamento translacional. Fonte: Acervo dos autores, 2010.

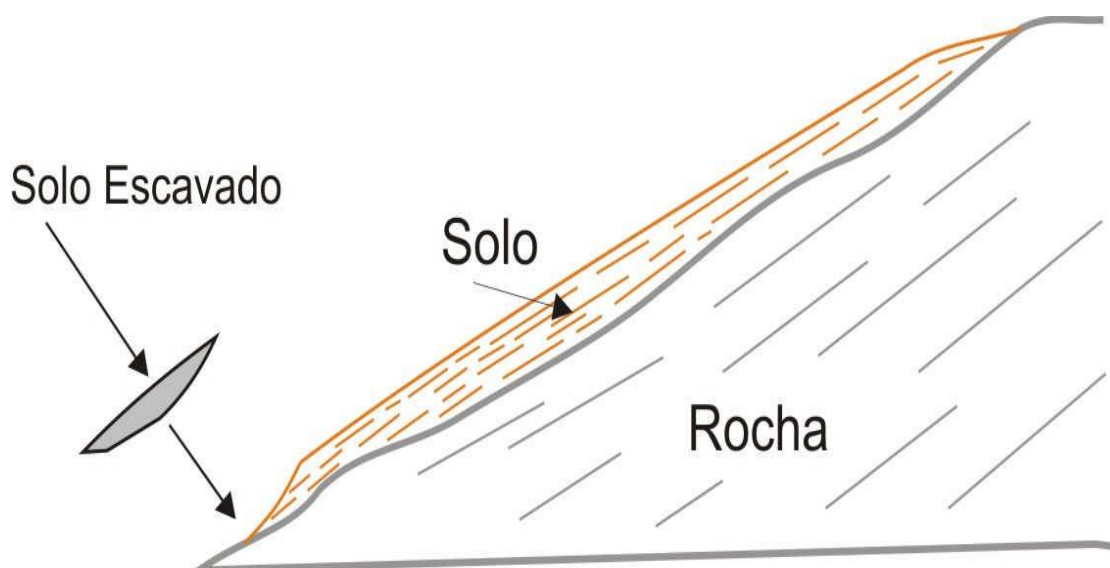
Fator importante a ser destacado é o fato da área do movimento de massa ter uma camada de solo delgado justamente sobre uma formação rochosa cristalina, o que leva a entender que a intensa infiltração, o tipo de solo rico em óxido de ferro e alumínio, precipitações e a escavação na base por parte da empresa de engenharia, resultaram no rompimento do equilíbrio de estabilidade do solo até então dominante, conforme mostra o esquema da figura 07.

Figura 7 – Camada delgada de solo sobre rocha cristalina. Fonte: Anjos, 2010.

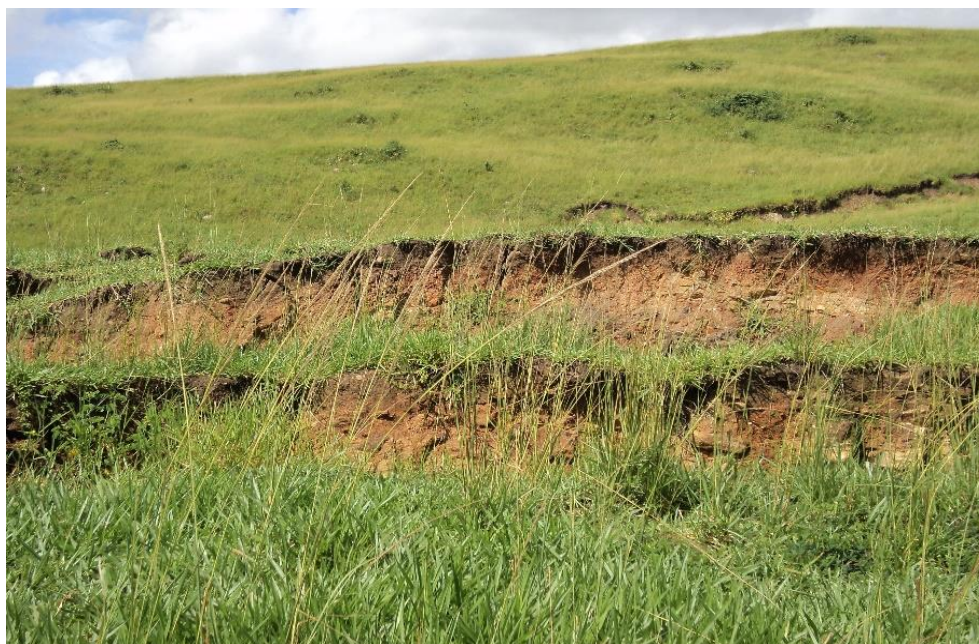
linhas transversais e radiais, vieram a desacelerar um pouco a dinâmica do processo, levando então a considerar a velocidade do deslizamento translacional como sendo moderadamente rápida. Abaixo tem-se em evidência fissuras na figura 08.

Figura 8 - Fissuras transversais e radiais. Fonte: Acervo dos autores, 2010.

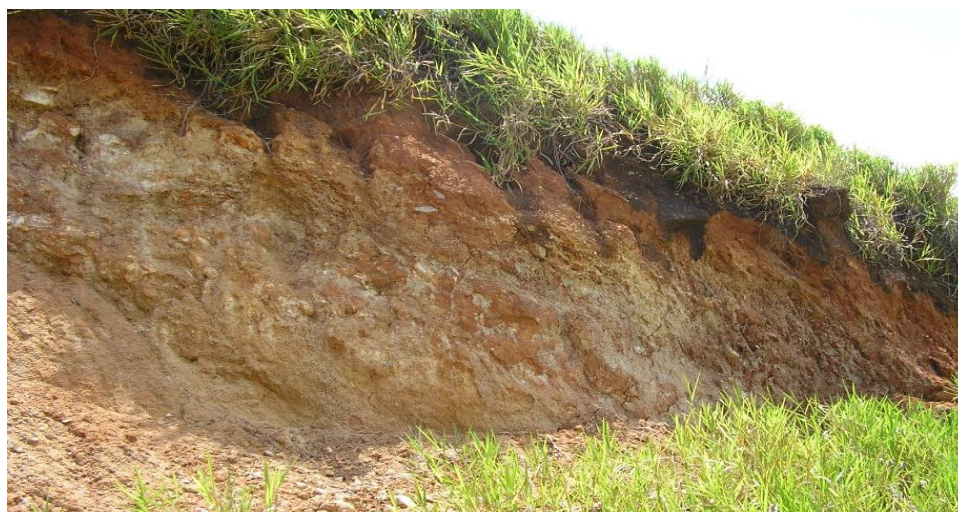
Outro aspecto em relação ao solo é que se verificou significativa lixiviação, tanto por causa das precipitações, como também pela expressiva infiltração do terreno, esse processo desencadeia o transporte de óxido de ferro de montante em direção à jusante, dando origem a um solo bastante poroso. A figura 12 evidencia um perfil de solo exposto devido em uma fissura transversal.

Figura 12 – Fissura mostra solo com forte intemperismo. Fonte: Acervo dos autores, 2010.

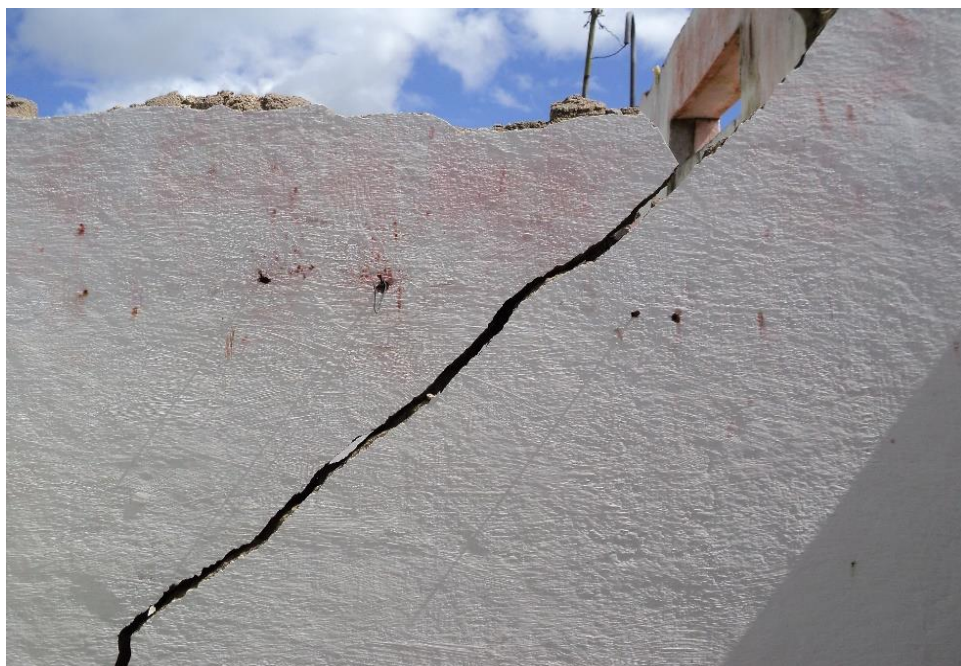
Figura 15 - Fissura em paredes de residências da comunidade. Fonte: Acervo dos autores, 2010.

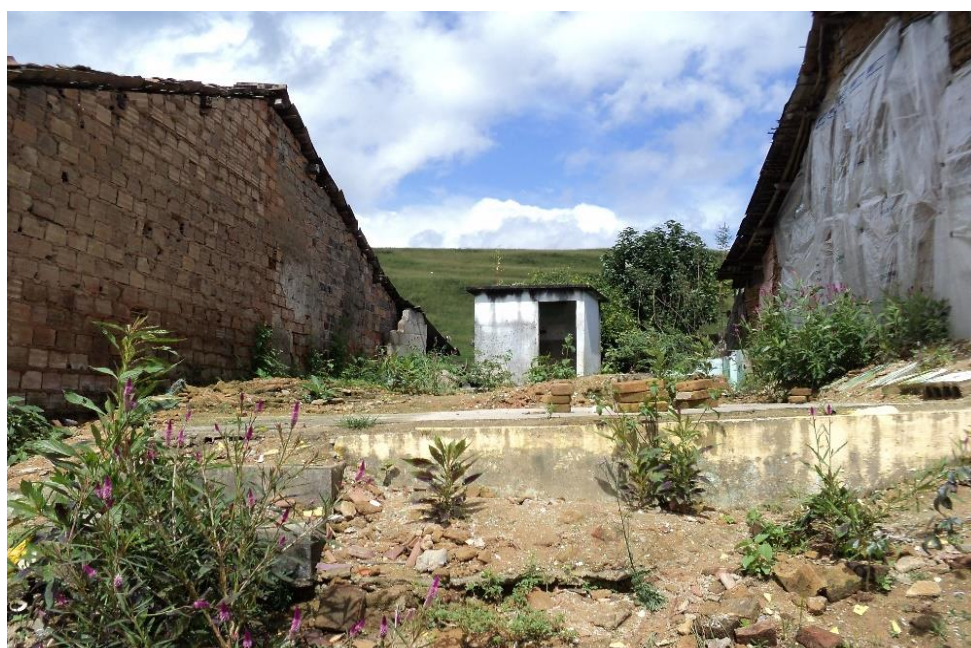
Figura 16 - Uma das muitas residências que tiveram que ser demolidas. Fonte: Acervo dos autores, 2010.

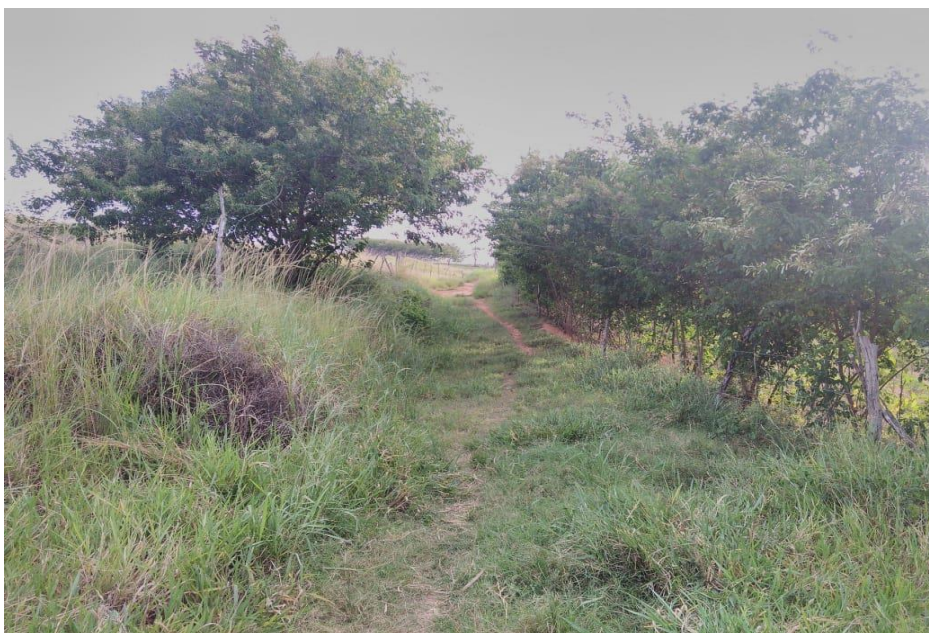
Em se tratando das atuais características da área onde ocorreu o deslizamento, em campo foi possível avaliar tecnicamente que o movimento de massa, quando em movimentação em 2010, buscou um ponto de menor energia e nesse processo, lentamente, acabou por atingir um ponto de equilíbrio e isso influenciou no início do processo de resiliência ambiental. A figura 17 demonstra a existência de vegetação e área em equilíbrio de movimento de massa.

Figura 17 – Acesso a antiga rua da comunidade Espinhaço da Gata. Fonte: Acervo dos autores, 2020.

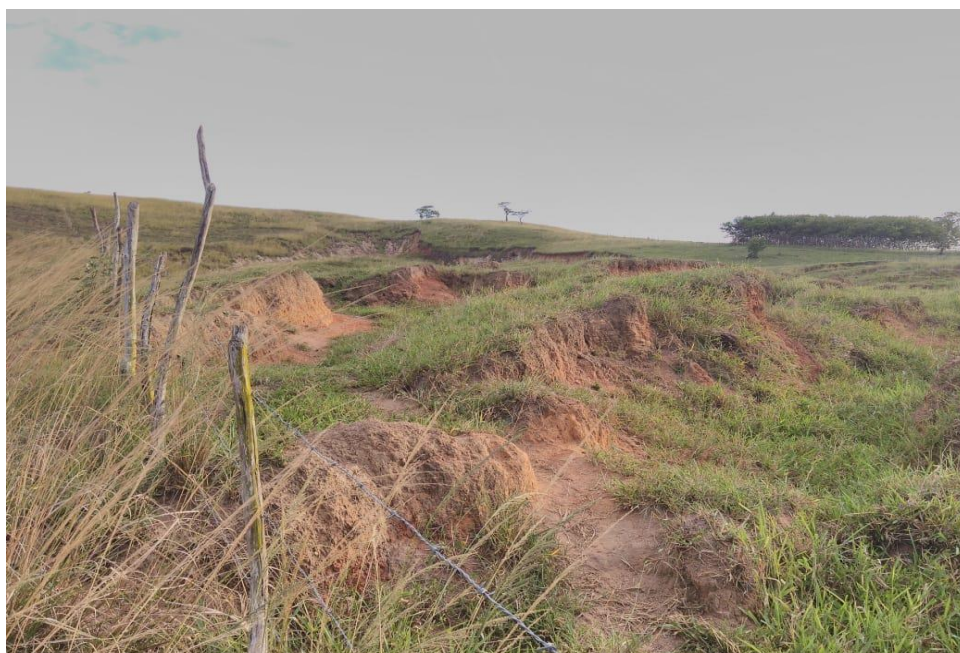
São vários os elementos que dão sustentação a esse apontamento de diagnóstico. Foi verificado que as fissuras transversais e radiais estão estabilizadas, ou seja, não continuam se ampliando ou surgindo mais fissuras. E mais, nas próprias fissuras há acumulação de sedimentos sem apresentar aprofundamento dos processos erosivos, como poder ser visto na figura 18.

Figura 18 – Vista parcial de fissuras transversais. Fonte: Acervo dos autores, 2020.

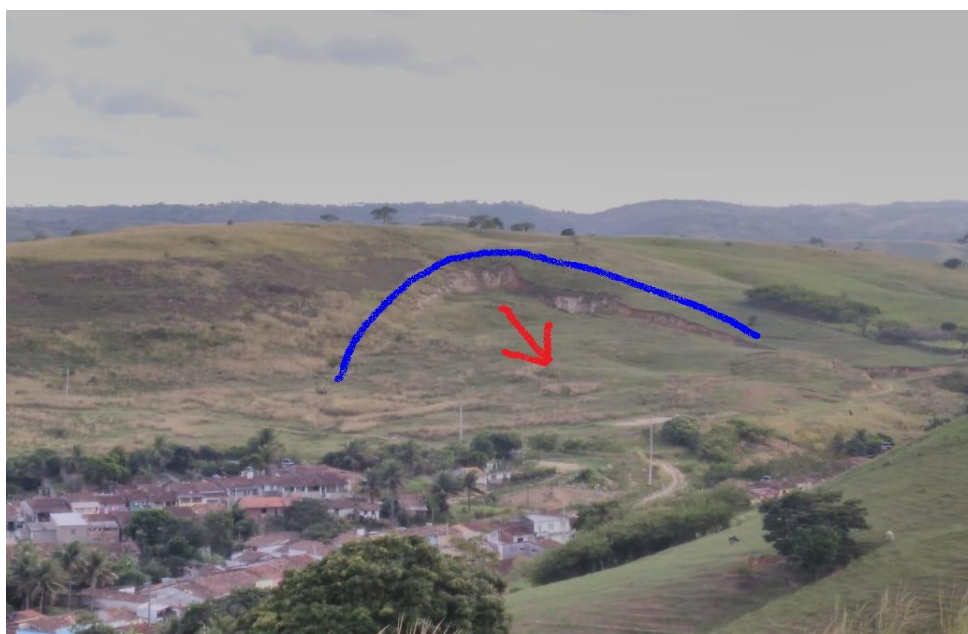
Acrescenta-se também a presença de vegetação sem alteração em sua postura ideal, ou seja, não inclinação e isso demonstra a ausência de movimento do terreno. A montante da concavidade do deslizamento foi verificado que o ponto de ruptura está estável. Essas inferências podem ser observadas nas figuras 19 e 20.

Figura 19 – Vista parcial atualizada da área do deslizamento. Fonte: Acervo dos autores, 2020.

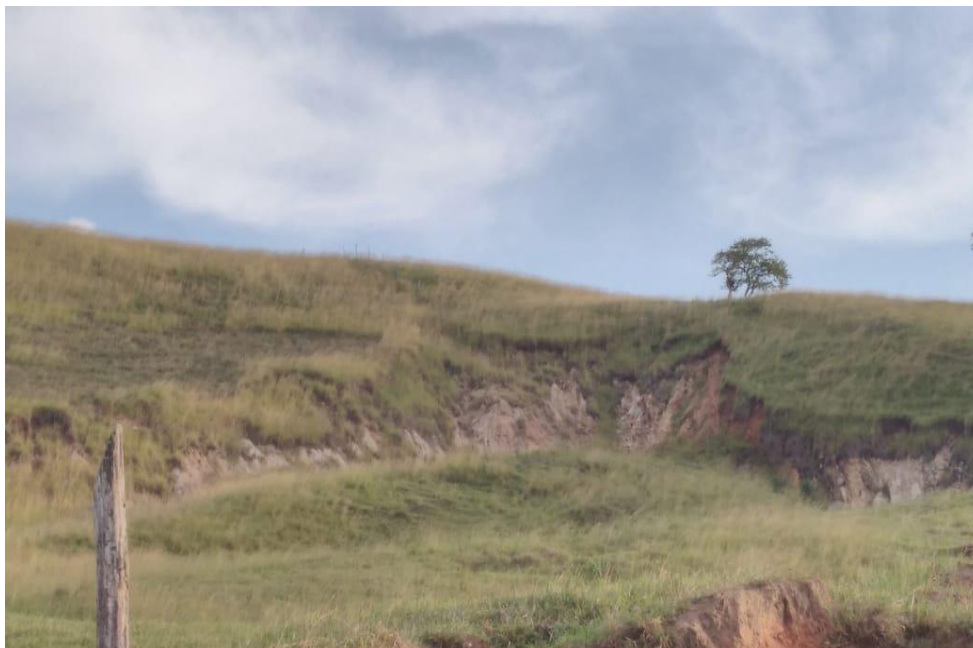
Figura 20 – Ponto de ruptura à montante do deslizamento. Fonte: Acervo dos autores, 2020.

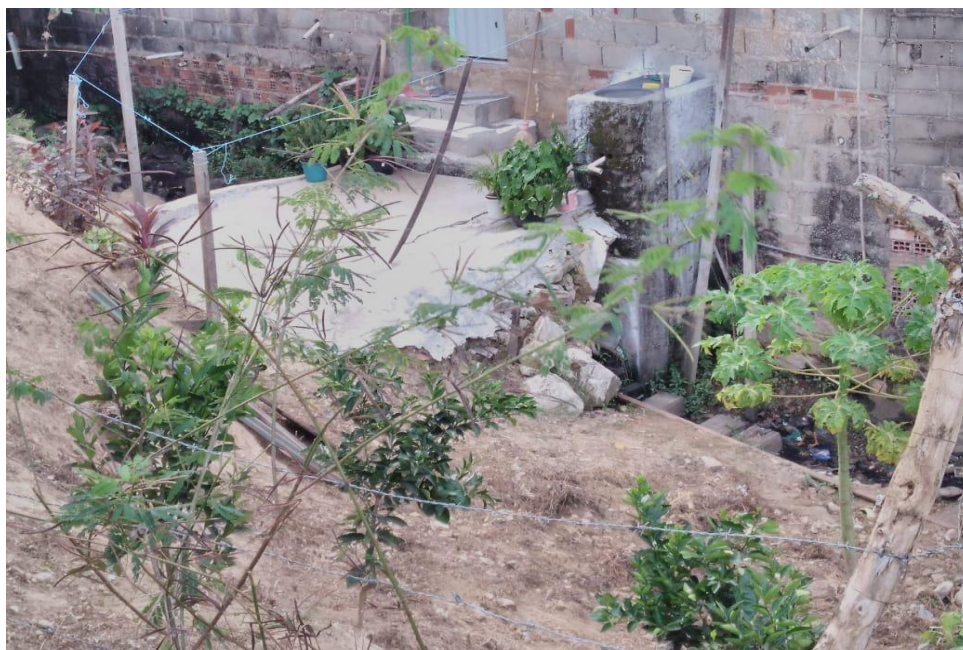
E a jusante há equilíbrio, pois não foi constatado avanço de material em direção a linha férrea. É possível identificar, na figura 21, que a utilização da área da linha férrea e o material da encosta por moradores é um exemplo de atual estabilidade no que se refere ao avanço de material.

Figura 21 – Linha férrea e material alóctone da encosta sendo aproveitados por moradores de outra rua (rua Dourada), sem sinais de instabilidade. Fonte: Acervo dos autores, 2020.

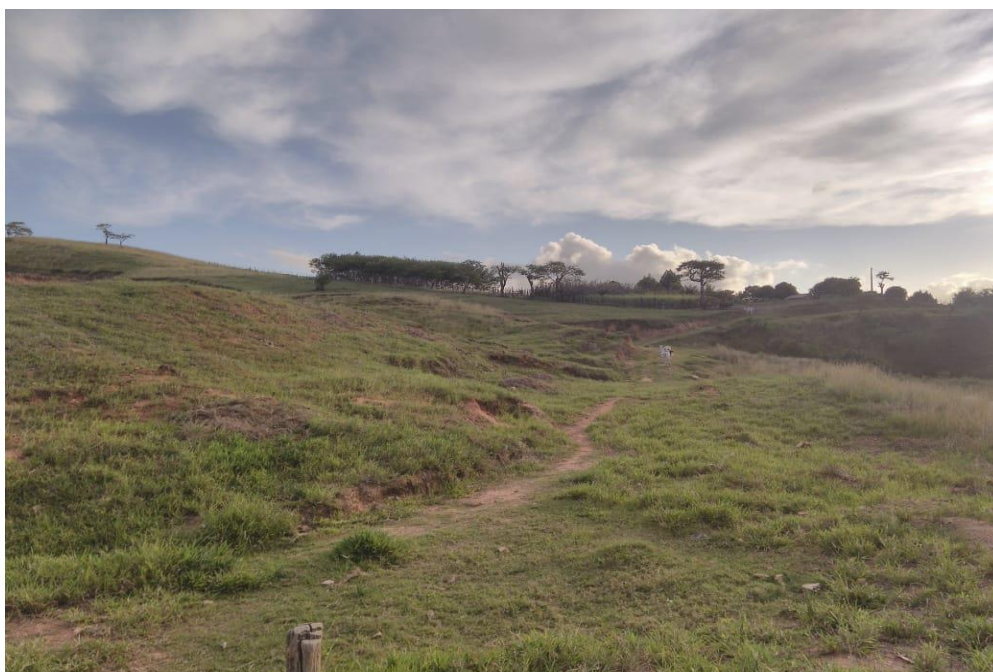
A área do deslizamento hoje é utilizada para o plantio de pasto e criação de bovinos. Veja na figura 22 abaixo:

Figura 22 – Área utilizada para pasto e criação de animais. Fonte: Acervo dos autores, 2020.
